Strömungstechnischer Funktionsnachweis für Verschlussbauwerke und flüssigkeitsgestützte Abdichtung des Kontaktbereiches

Bauwerkstests – Messkampagnen Februar 2023

BGE TEC 2023-15

Auftragnehmer	Ingenieurpartnerschaft für Bergbau, Wasser und Deponietechnik, Wilsnack & Partner
Autor(en)	Dr.-Ing. Thomas Wilsnack Dr.-Ing. Uwe Glaubach
Datum	22.08.2023
Auftraggeber	BGE TECHNOLOGY GmbH
Förderkennzeichen	-----

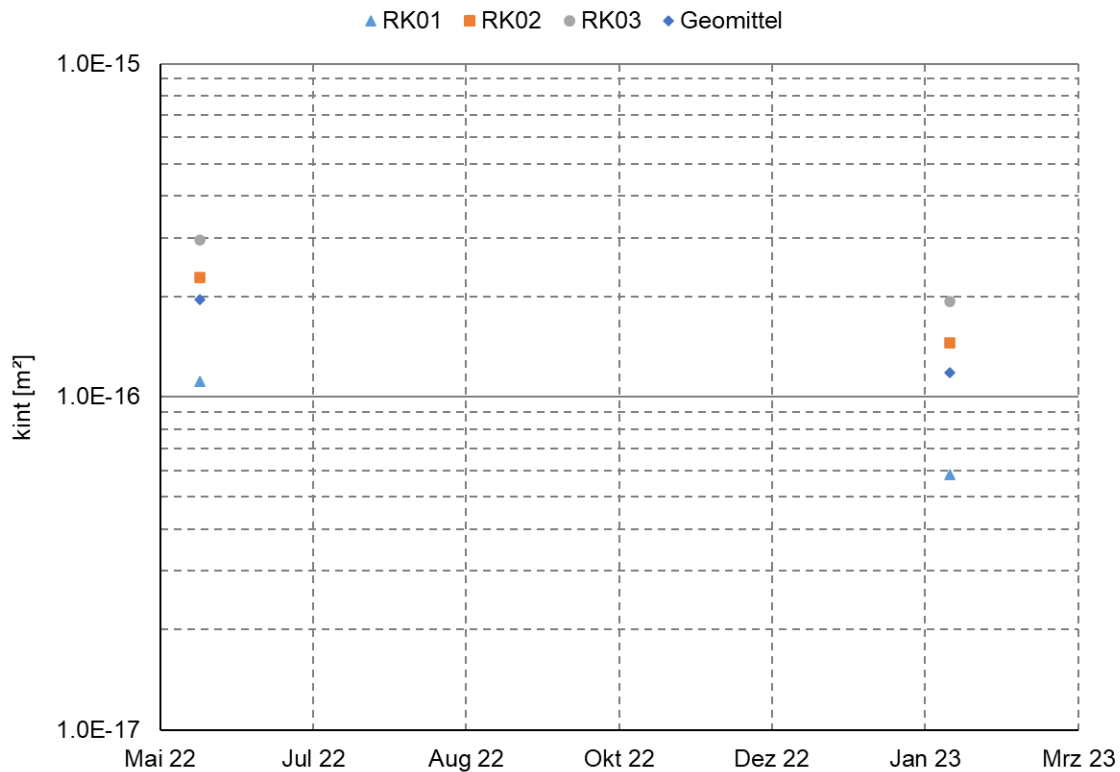
Abb. 1: Permeabilität in Abhängigkeit von der Zeit

Für die drei Bauwerksabschnitte ergibt sich eine Reduzierung der integralen Permeabilität auf mindestens 70 % der im Juni 2022 ermittelten Permeabilitäten. Dies wird im Wesentlichen auf die fortschreitende Konvergenz und die zunehmende Einspannung des Bauwerkes in das großräumige Spannungsfeld des Standortes gesehen.

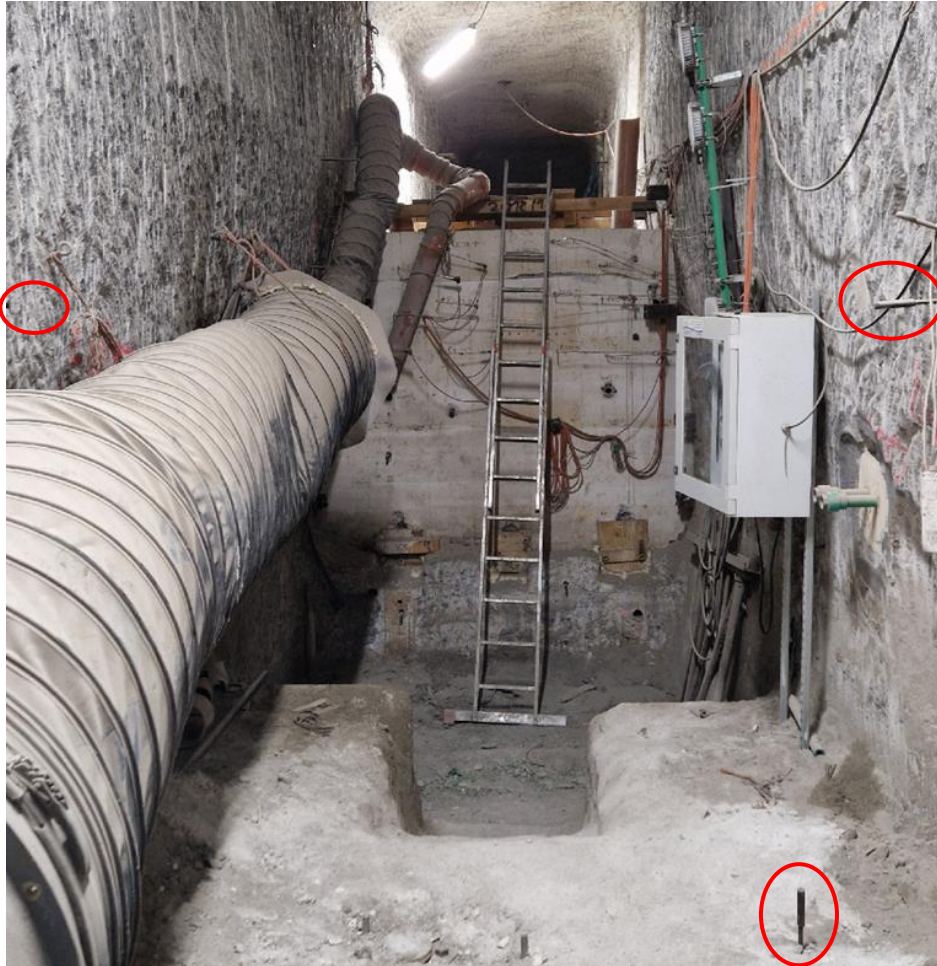
Abb. 2: Überblick der Dammortsbrust (vertikale und horizontale Konvergenzmesststelle rot markiert)

Wie in Abb. 2 und Abb. 3 in der Anlage 1 dargestellt, wurde der Standort durch TS-Bau weitestgehend beräumt und die 3 Bohrlöcher (\varnothing 300 mm) in der Kontaktzone zwischen Bauwerk und Sohle mit MgO-Baustoff verfüllt (Detail siehe Abb. 4). Die Schalungen an den Bohrlöchern sind noch vorhanden.

Durch die K-UTEC wurden 3 Messstellen eingerichtet. Davon befinden sich 2 Konvergenzmessstellen (1x vertikal und 1x horizontal) in der offenen Bauwerksstrecke mit ca. 4 m Abstand zum Streckeneingang bzw. 6 m vor der Ortsbrust des Damms (vgl. Abb. 2). Die 3. Messstelle wurde auf der Oberfläche des Damms in der Bohrung B14-165 (zwischen Schlauchkammer RK01 und RK02) mit ca. 6,5 m Abstand zur Dammortsbrust eingerichtet (vgl. Abb. 13). Diese 3. Messstelle entspricht einer Extensometermessstelle. Es wurden Messpunkte bei 3,35 m (im Tiefsten), bei 1,5 m und bei 0,5 m Abstand zur Oberfläche eingeschossen. Durch die Nutzung der Bohrung B14-165 als Messstelle ist daher kein temporärer Verschluss des Bohrloches mit einem Packer möglich.

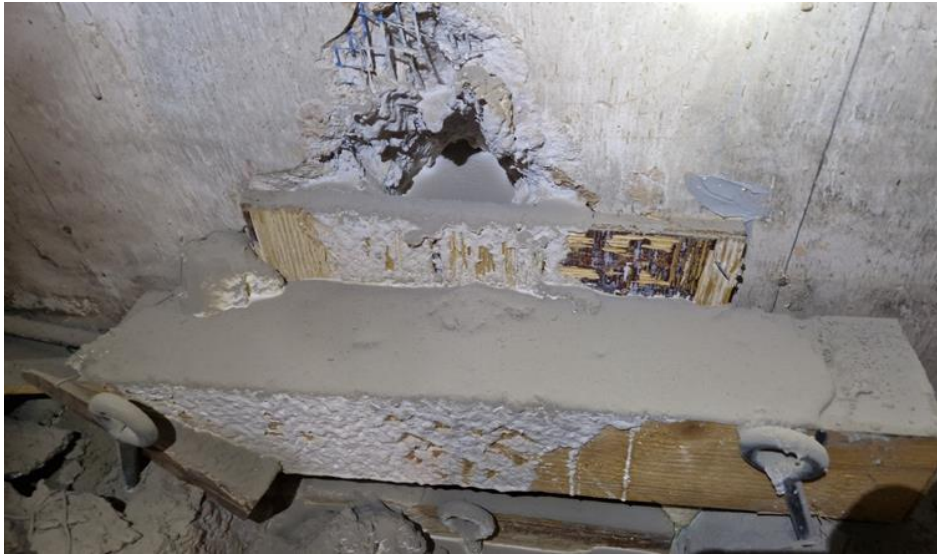
Abb. 4: Verfüllte Bohrung (links im Kontakt Bauwerk/Sohle)

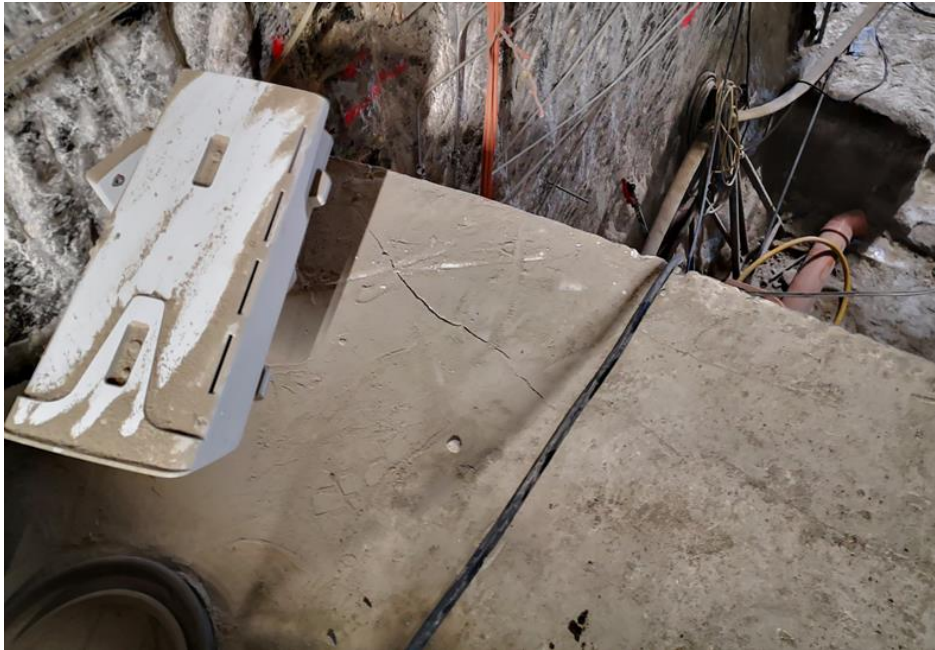
Abb. 6: Damm Zustand rechte Ecke 28.06.2022

Augenscheinlich wurden bei den Befahrungen keine äußerlichen Veränderungen am Bauwerk wahrgenommen. Die bereits bekannten Risse auf der Oberfläche des Damms im Bereich der Ortsbrust haben sich in den vergangenen 6 Monaten augenscheinlich nicht verändert. Durch die angewachsene Staubschicht wurde die Einschätzung der Risse erschwert - vgl. Abb. 6 bis Abb. 9). Deshalb wurden bei der 2. Messkampagne diese Bereiche mit Druckluft abgeblasen. Die Situation ist in Abb. 10 und Abb. 11 dokumentiert.

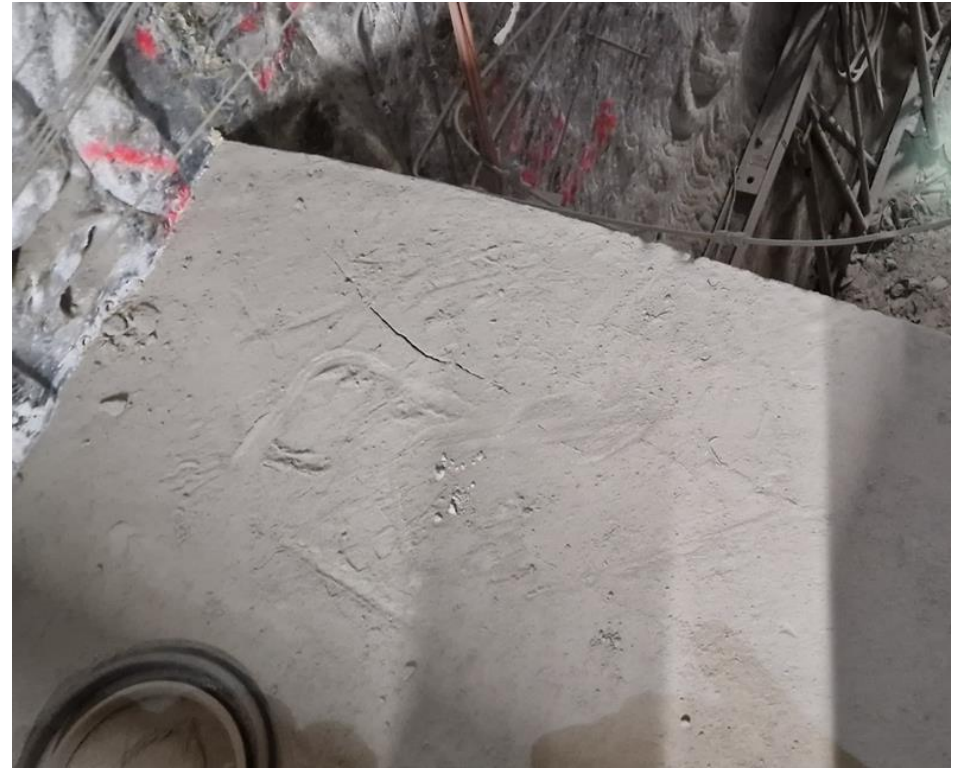
Abb. 7: Damm Zustand rechte Ecke 07.02.2023

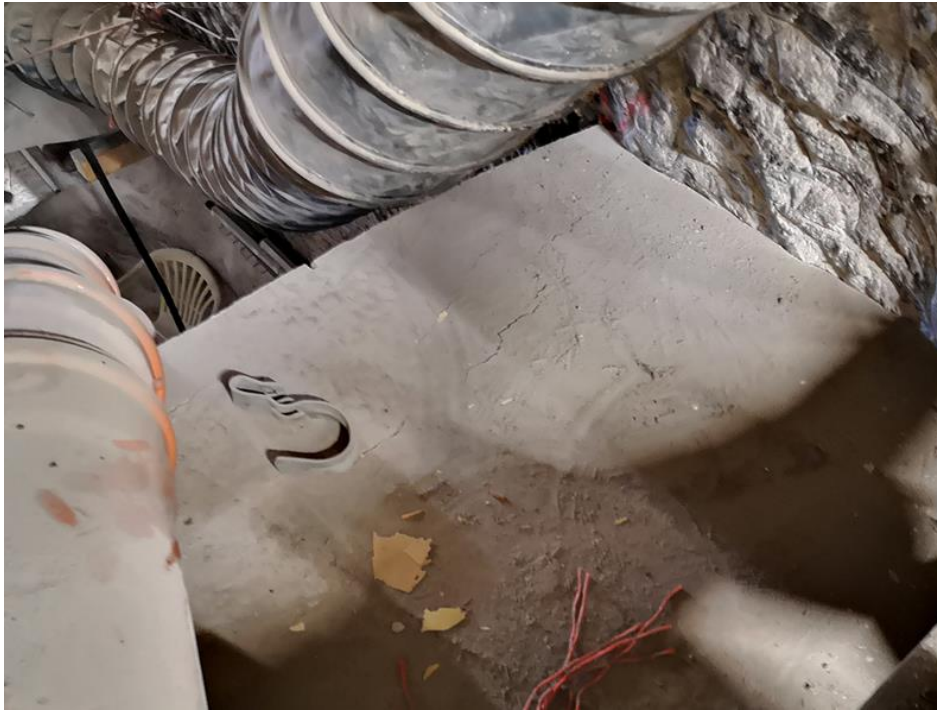
Abb. 8: Damm Zustand linke Ecke 28.06.2022

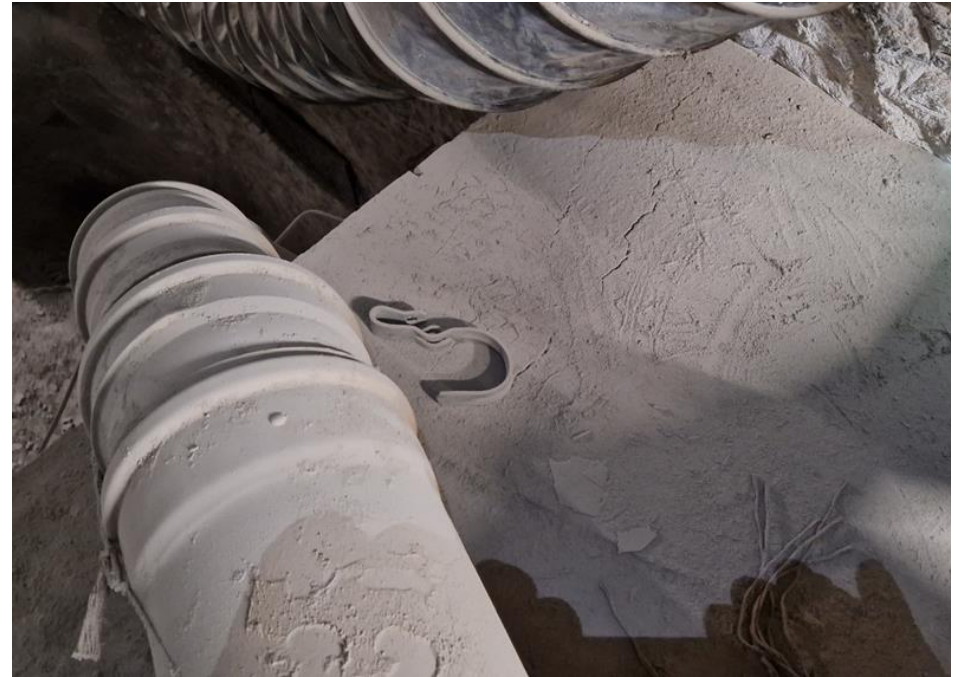
Abb. 9: Damm Zustand linke Ecke 07.02.20

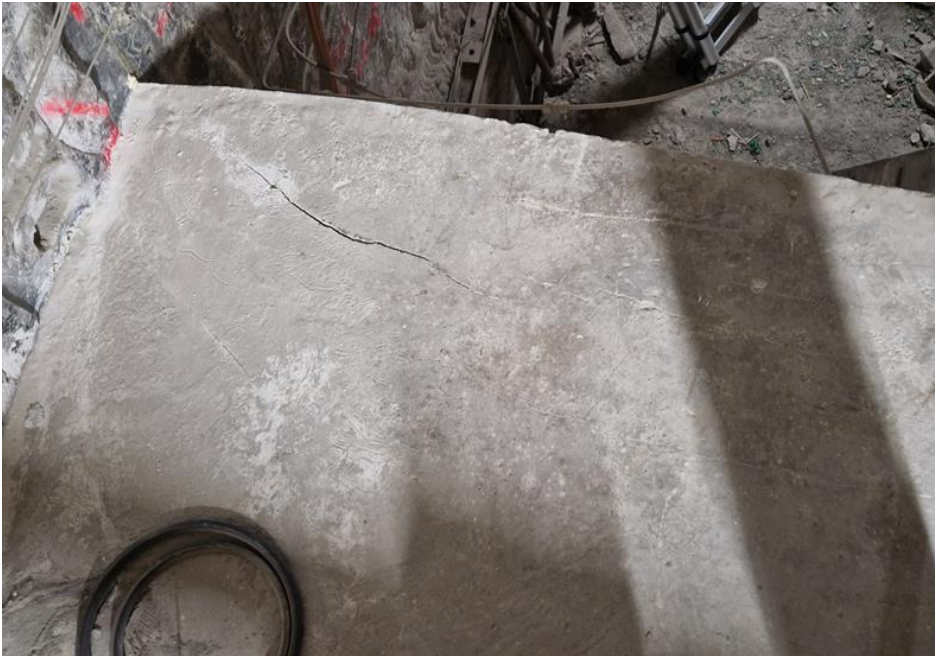
Abb. 10: Damm Zustand rechte Ecke 28.02.2023

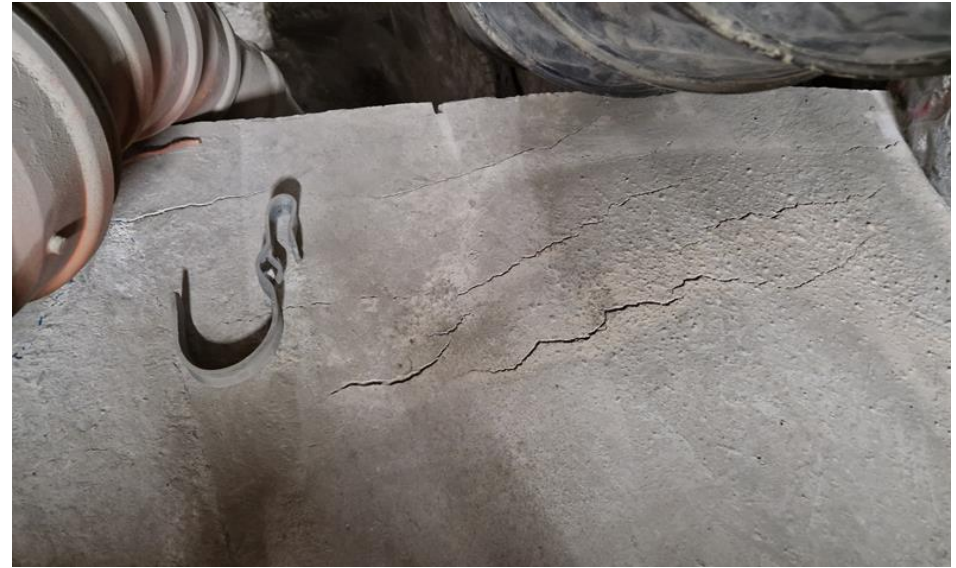
Abb. 11: Damm Zustand linke Ecke 28.02.2023

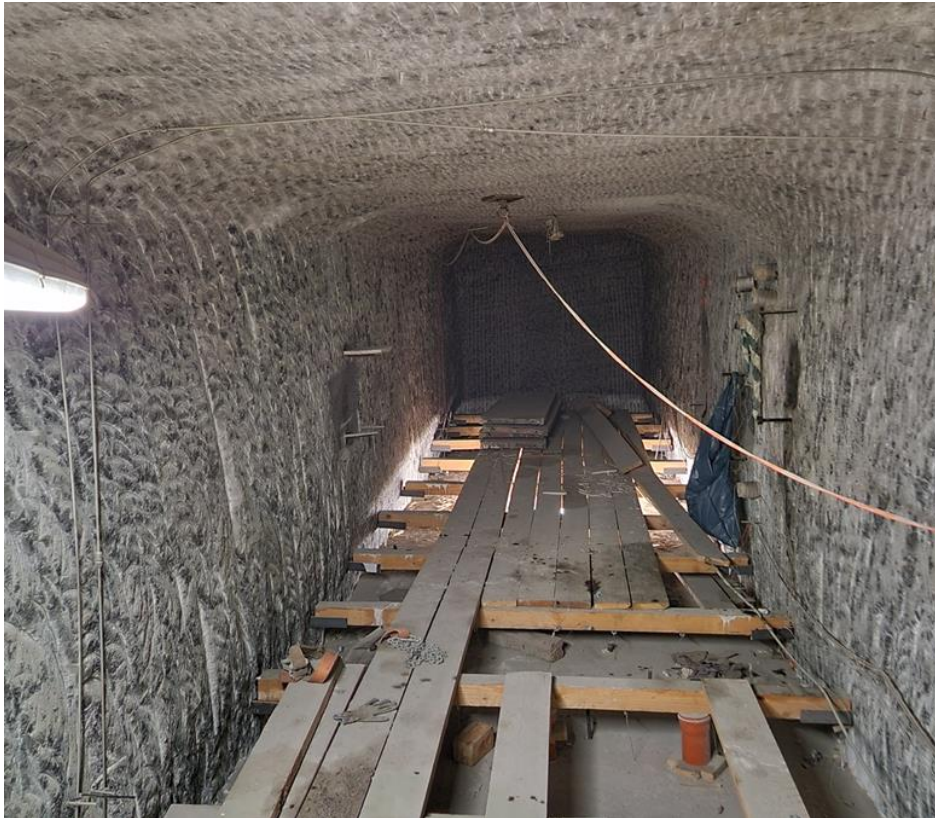
Abb. 12: Überblick der Dammoberfläche (hinterer Teil)

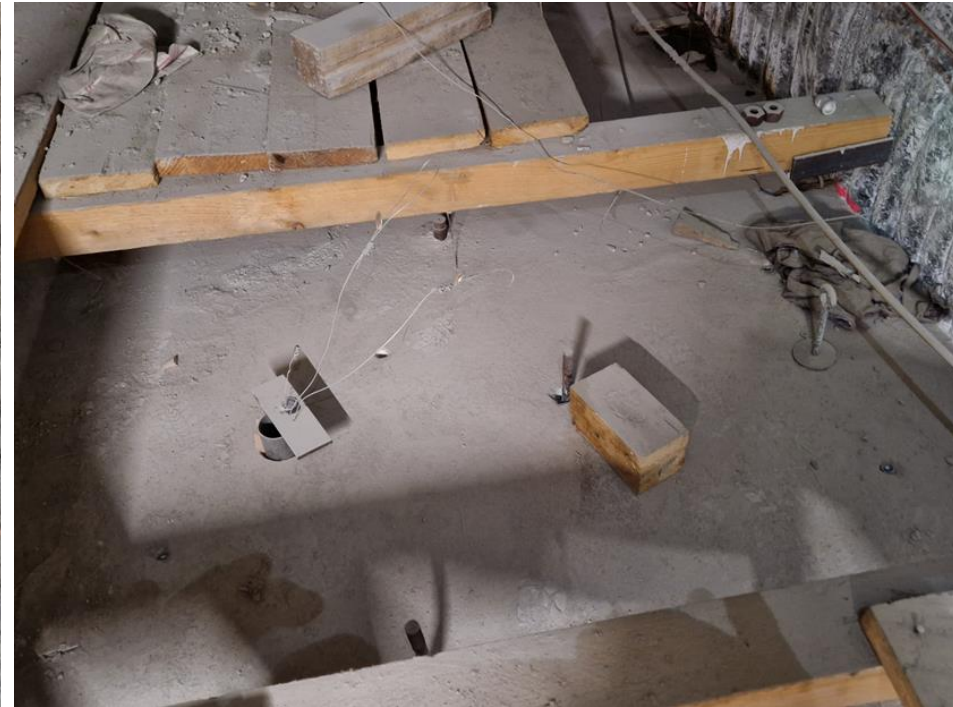
Abb. 13: Eingerichtete Konvergenzmessstelle in Bohrung B14-165 (links), Bohrung B15-165 mit Stopfen verschlossen (rechts)

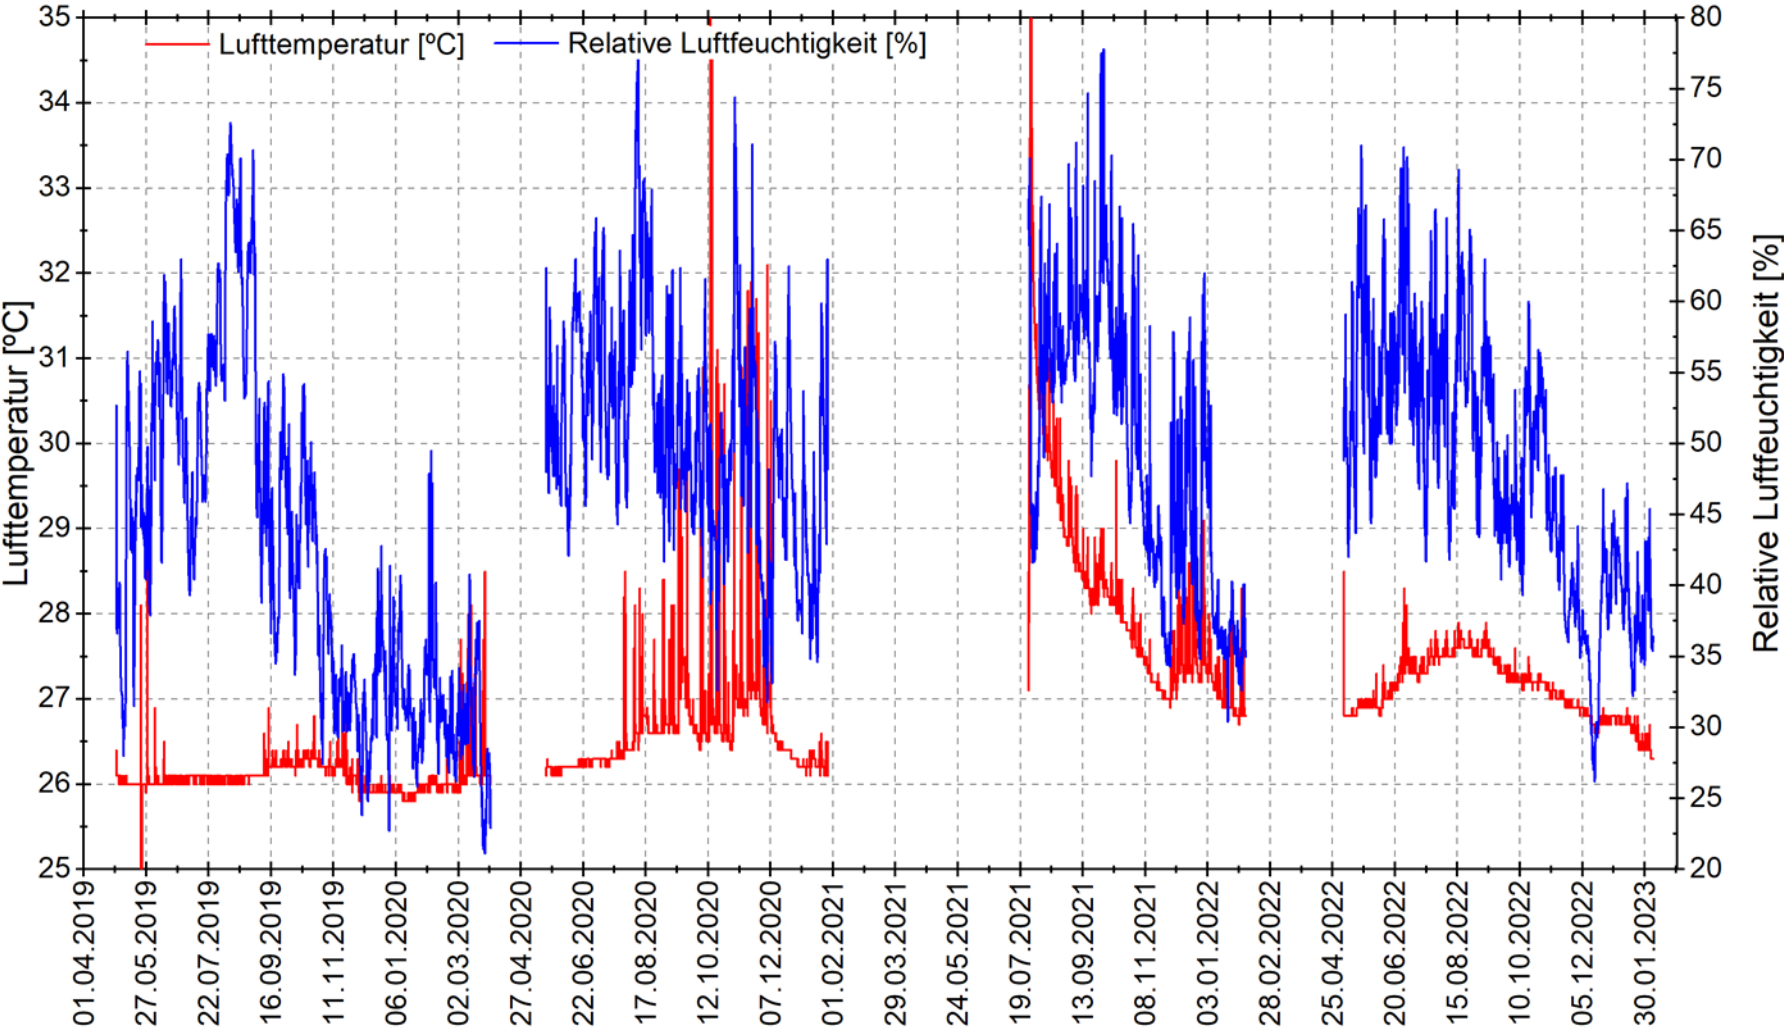
Anlage 3 Klimadaten
Anlage 3.1 04/2019 – 02/2023

In den Parametereganglinien für den Zeitraum 04/2019 bis 02/2023 zeigt sich ein relativ natürlicher Jahresgang für ein aktiv bewettertes Steinsalzfeld in ca. 700 m Teufe. Die Temperatur liegt konstant zwischen 26,5 °C und 28 °C. Einige einzelne Spitzen stehen mit der längeren Anwesenheit von Personen oben auf der Dammoberfläche in Zusammenhang, was aber für die erfassten Temperaturen kaum von Relevanz ist.

Die relative Luftfeuchtigkeit am Standort zeigt einen Einfluss des jahreszeitlichen Wechsels und der damit verbundenen Feuchtefracht der einziehenden Wetter. Im Sommerhalbjahr Mai bis Oktober 2022 liegt die relative Luftfeuchtigkeit zwischen 42 % und 71 %, während ab November 2022 nur noch 26 % bis 42 % erreicht werden. Auffallend sind dabei die Auswirkungen eines Kälteeinbruchs Mitte Dezember 2022. Die Luftfeuchtigkeit sackte für 10 Tage von ca. 35 % auf bis zu 25 % ab.

Im Jahr davor schwankte die Lufttemperatur im Winter ab 11/2021 im Bereich von 27 °C bis 28 °C, während die relative Luftfeuchtigkeit im Bereich von 30 % bis 62 % variierte.

Die Unterbrechungen der Ganglinien resultieren aus dem Ausfall des Loggers.

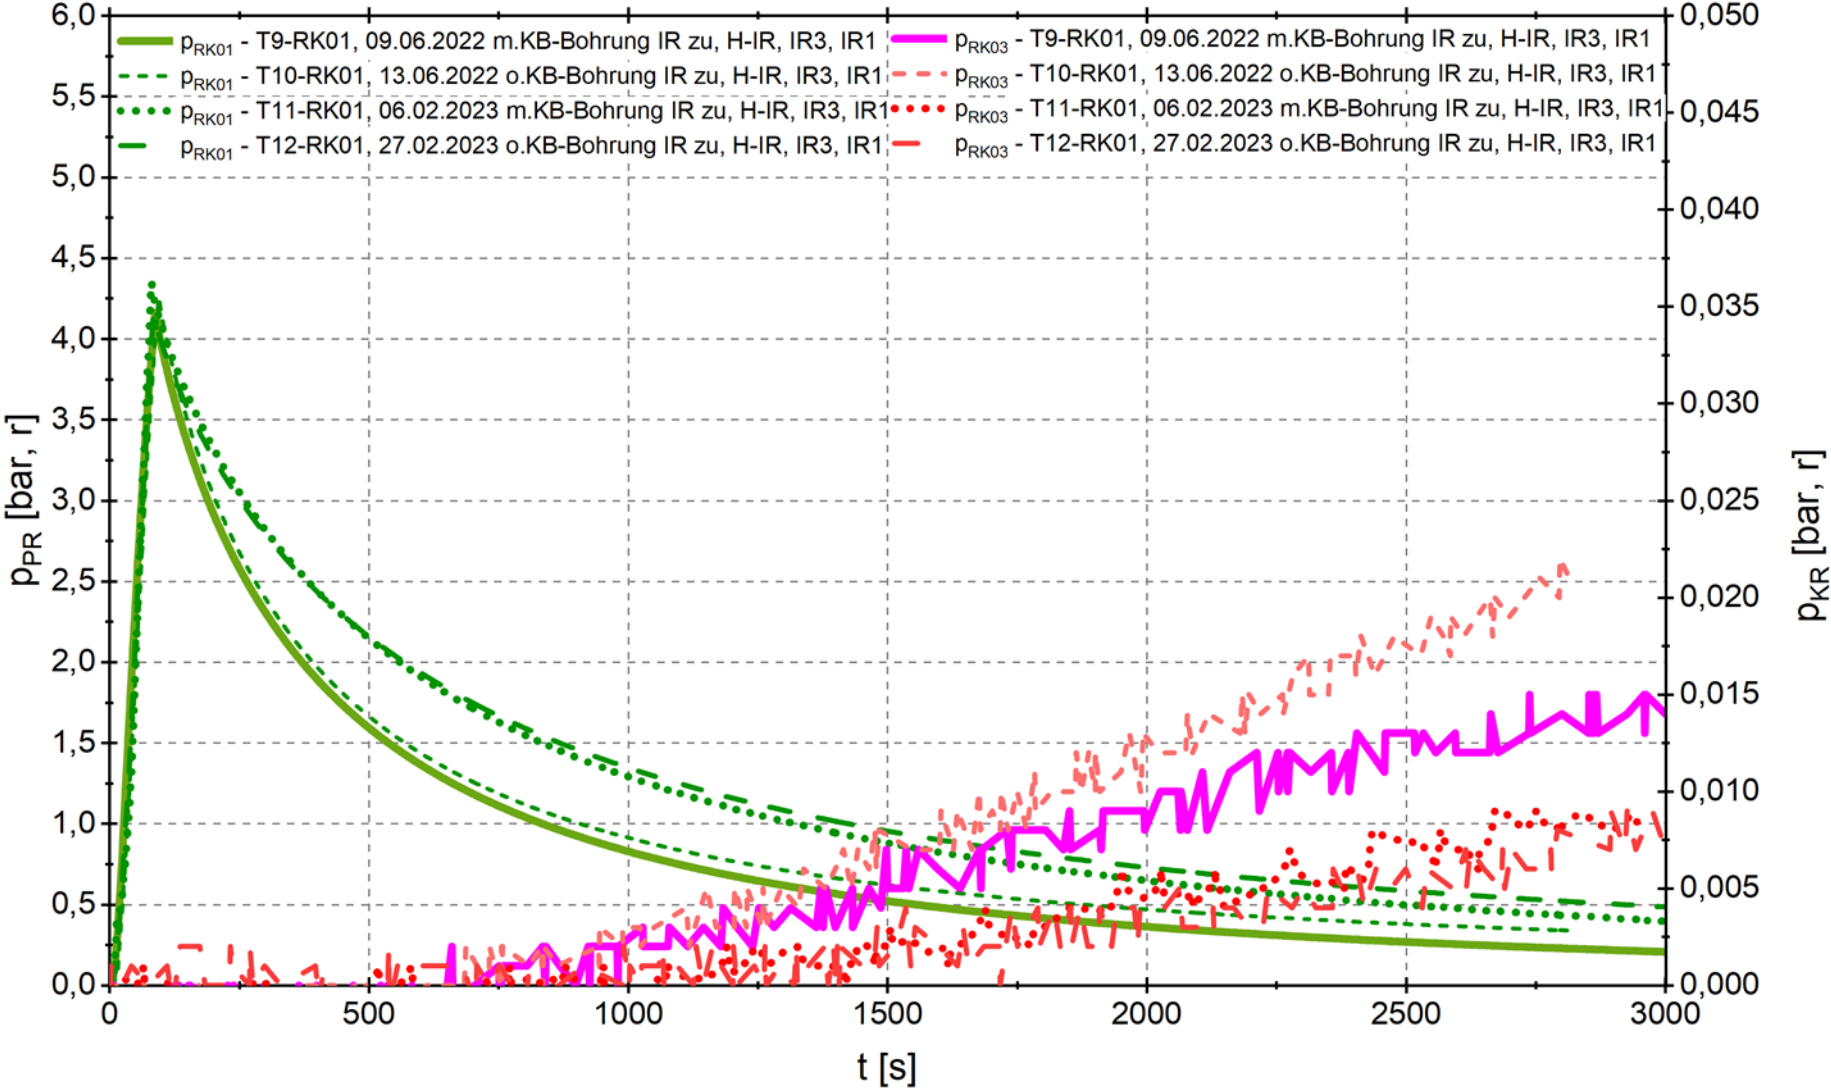
Anlage 5.2 Test der RK01 - Reaktion in RK03

Die Reaktionen in der als Kontrollkammer wirkenden Schlauchkammer RK03 bei der Druckbeaufschlagung der Schlauchkammer RK01 wird in der Anlage 5.2 gezeigt. Durch den Abstand von 7,5 m zur beaufschlagten Schlauchkammer RK01 sind die Druckreaktionen, im Vergleich zur näherliegenden RK02, deutlich gedämpfter und niedriger.

Innerhalb der dargestellten 3 000 s Messzeit wird bei allen Tests nur ein Druck unterhalb von ca. 0,025 bar erreicht, wobei auch keine Maxima festgestellt wurden. Der jüngste Test T12 verlief über 6 700 s auf ca. 0,03 bar und erreichte auch dabei kein Maximum.

Grundsätzlich zeigte sich aber, dass die älteren Tests T9 und T10 schneller im Druck anstiegen und zum Messende bis ca. 0,022 bar (T9) und 0,015 bar (T10) abgefallen sind. Der Test T9, ohne den Einfluss der Bohrung B14-164, ist am stärksten angestiegen.

Die jüngeren Tests T11 und T12 von 02/2023 lagen bei einer Messzeit von 3000 s im gleichen Druckniveau bei ca. 0,008 bar und sind damit mindestens nur halb so stark gestiegen, wie die älteren Tests von 06/2022. Dabei ist bemerkenswert, dass innerhalb der dargestellten 3 000 s Messzeit kein Unterschied im Einfluss zwischen der offenen und der geschlossenen Bohrung B14-164 feststellbar ist.

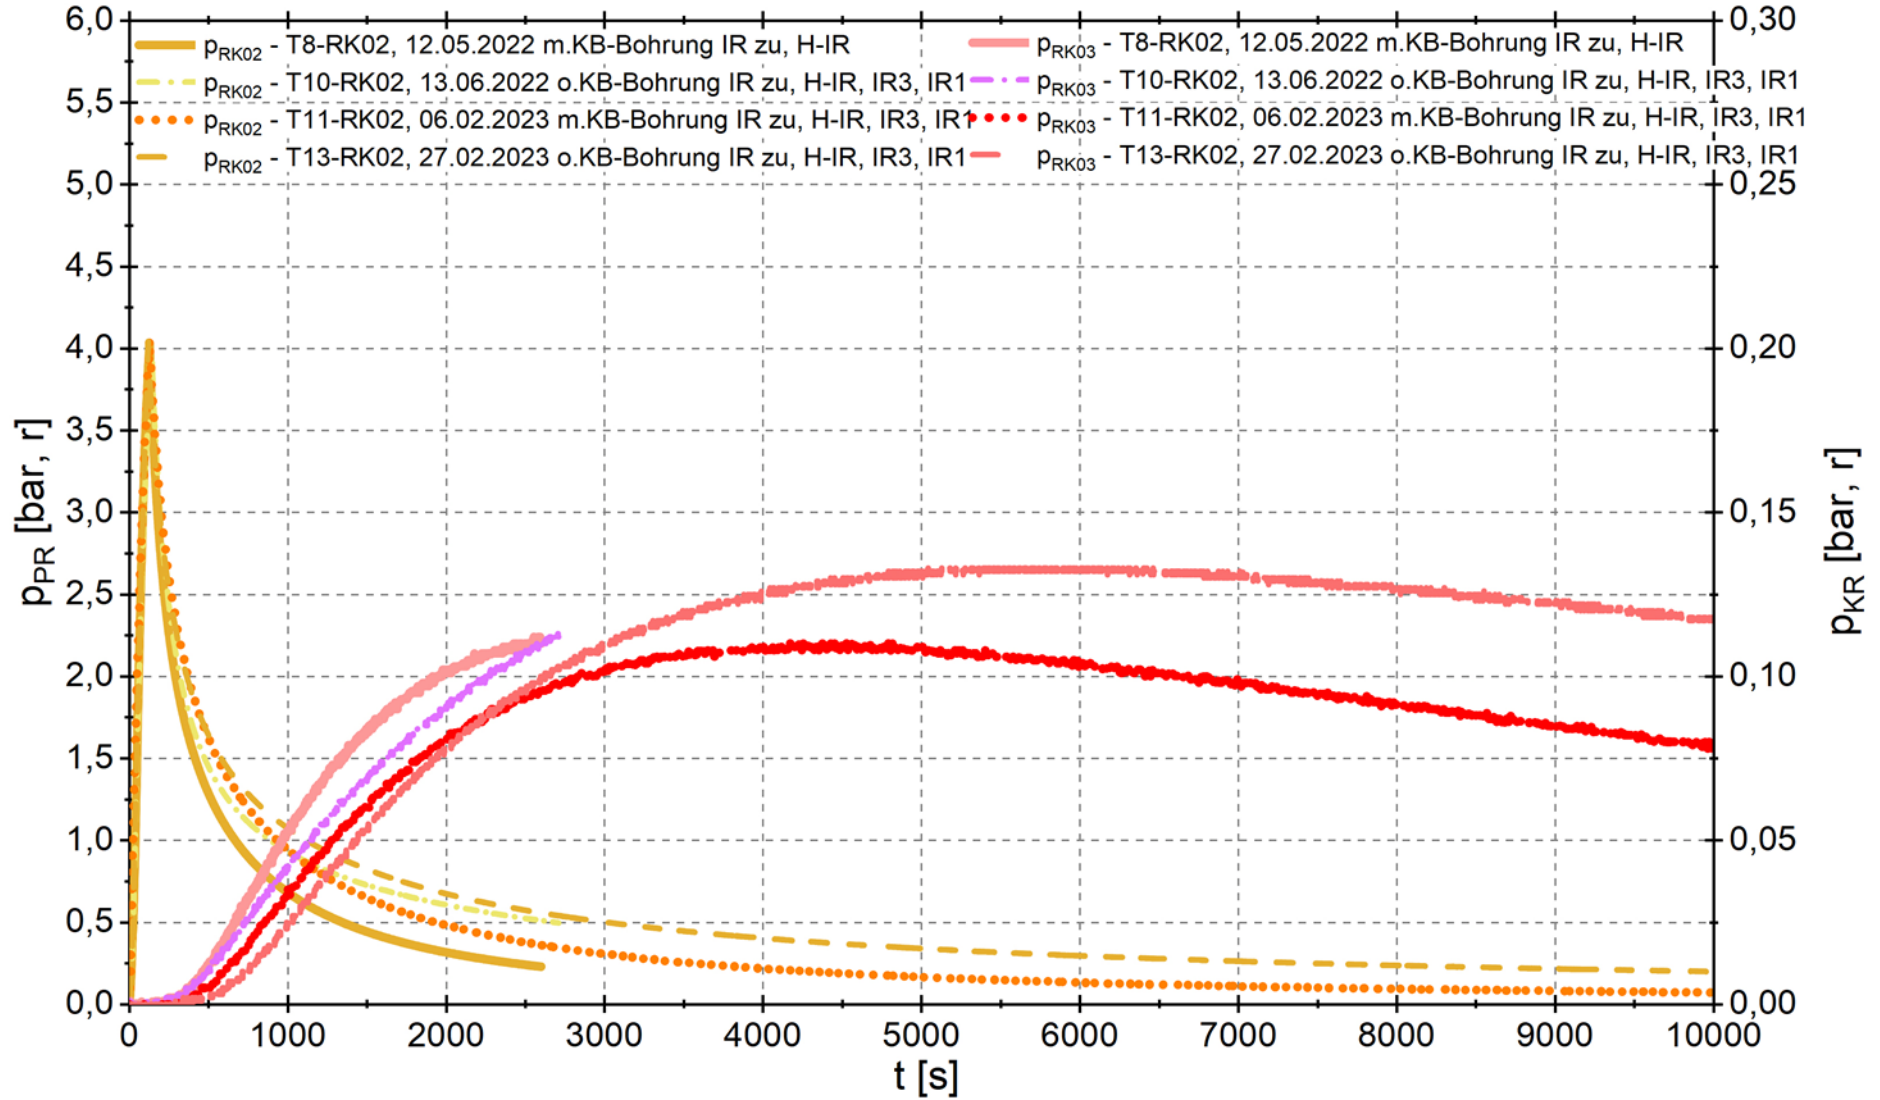
Anlage 6.2 Test der RK02 - Reaktion in RK03

Die Reaktionen in der als Kontrollkammer wirkenden Schlauchkammer RK03 bei der Druckbeaufschlagung der Schlauchkammer RK02, wird in der Anlage 6.2 gezeigt. Durch den Abstand von 4,5 m zur beaufschlagten Schlauchkammer RK02, fallen die Druckreaktionen, im Vergleich zur etwas näherliegenden RK01, etwas gedämpfter und niedriger aus.

Innerhalb der 3 000 s Messzeit wird bei allen Tests nur ein Druck unterhalb von ca. 0,11 bar erreicht, wobei auch keine Maxima festgestellt wurden. Grundsätzlich zeigte sich aber, dass die älteren Tests T8 und T10 früher im Druck anstiegen. Die jüngsten Tests T11 und T13 von 02/2023 verliefen beide über ca. 60 000 s (in Anlage 6.2 wird der Verlauf über 10 000 s dargestellt) und registrierten damit jeweils ein Druckmaximum von 0,110 bar (@4 500 s) bzw. 0,132 bar (@5 800 s). Der Test T13, ohne den Einfluss der Bohrung B14-164, zeigte dabei den höheren Druck.

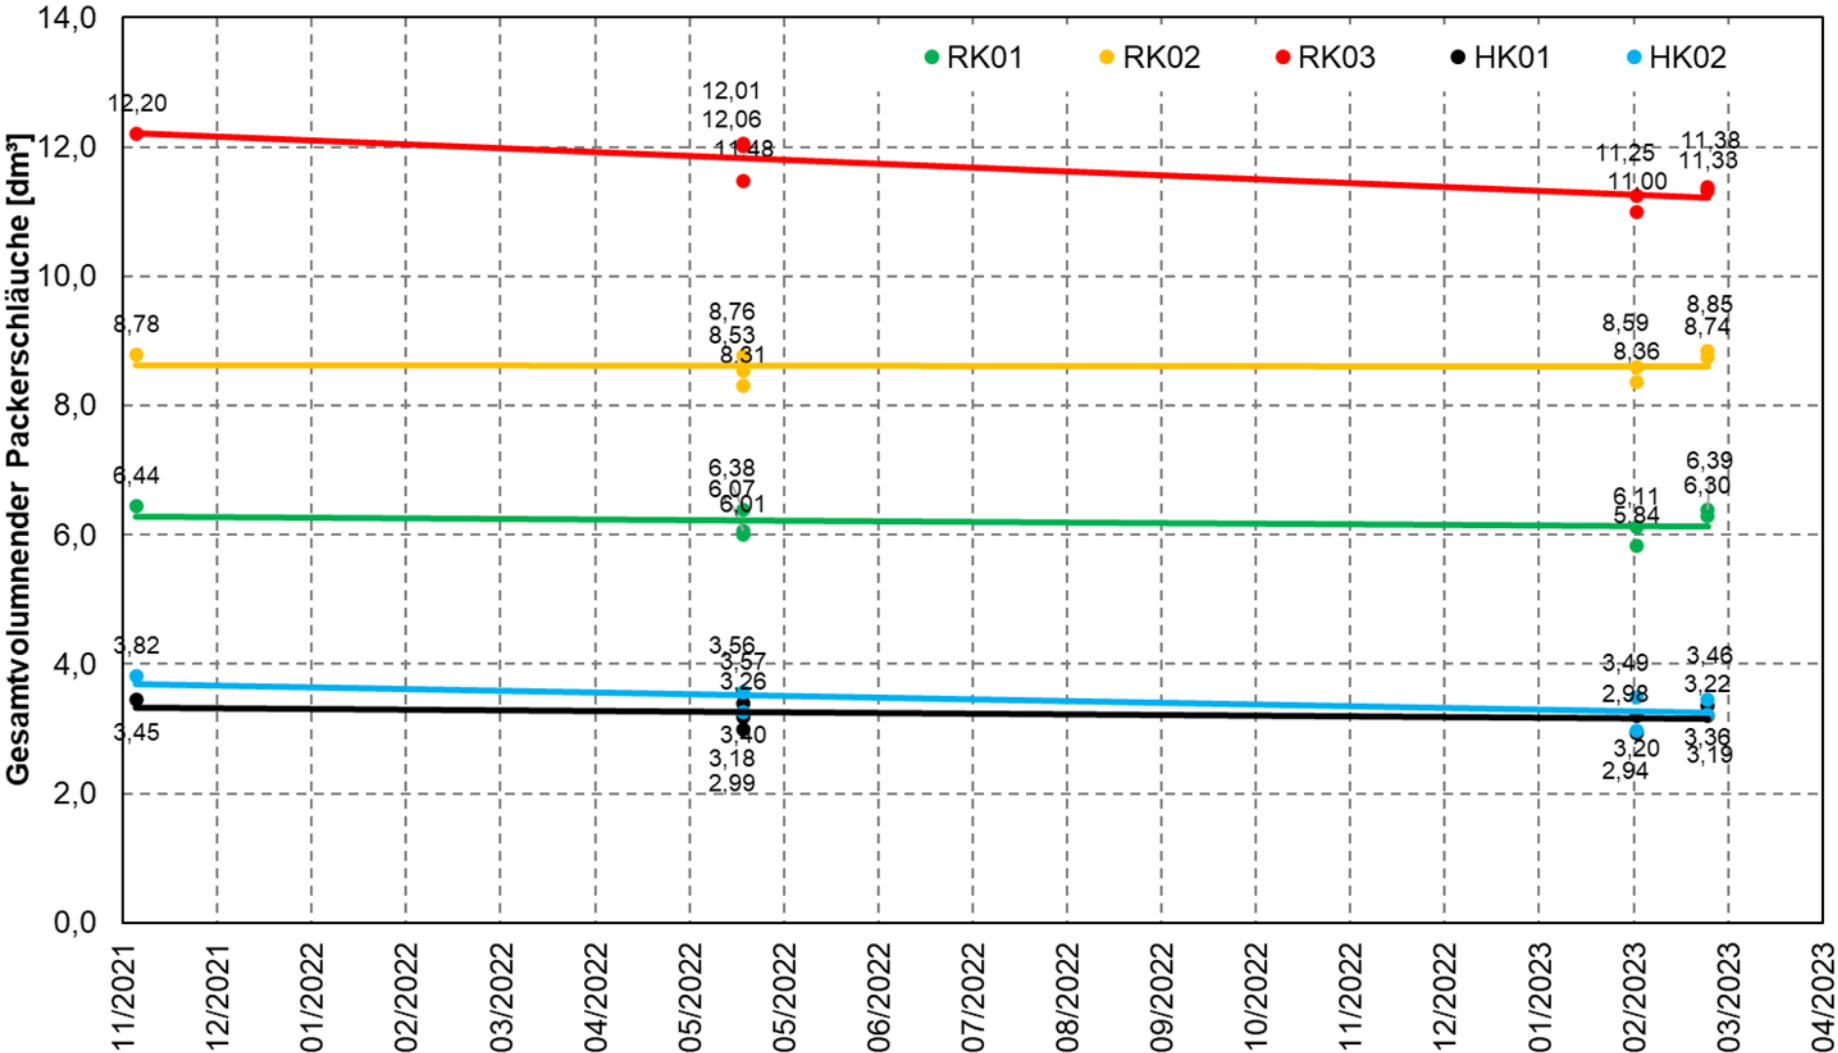
Anlage 8 Verlauf der gemessenen Packerschlauchvolumen (inkl. Rohrleitung)

Das zeitabhängig ermittelte Volumen der Packerschläuche inkl. deren Zuleitungen sind in der Anlage 8 den Messungen aus dem Projekt STROEFUN III gegenübergestellt. Das besondere dieser Tests ist die Tatsache, dass aus den aufgeblähten Packerschläuchen kein Abstrom des Prüffluides stattfinden und somit anhand der Auswertung das reale Volumen der Schlauchkammern inkl. deren Zuleitungen bestimmt werden kann.

Es zeigt sich dabei, dass, innerhalb der letzten 15 Monate, teilweise eine Abnahme des Volumens an den Schlauchkammersystemen zu verzeichnen ist.

Die Ursache dieser zeitabhängigen Volumenabnahme liegt sehr wahrscheinlich in der Volumenzunahme des MgO-Baustoffs im Abbindeverlauf. Dadurch entsteht ein Einspannungsdruck, welcher sowohl auf das Gebirge als auch auf die Kunststoffrohre und die offenen Schlauchkammern wirkt. Die Unterschiede der Volumenabnahme der Schlauchkammern sind bedingt durch die Lage, Ausrichtung und konstruktive Unterschiede.

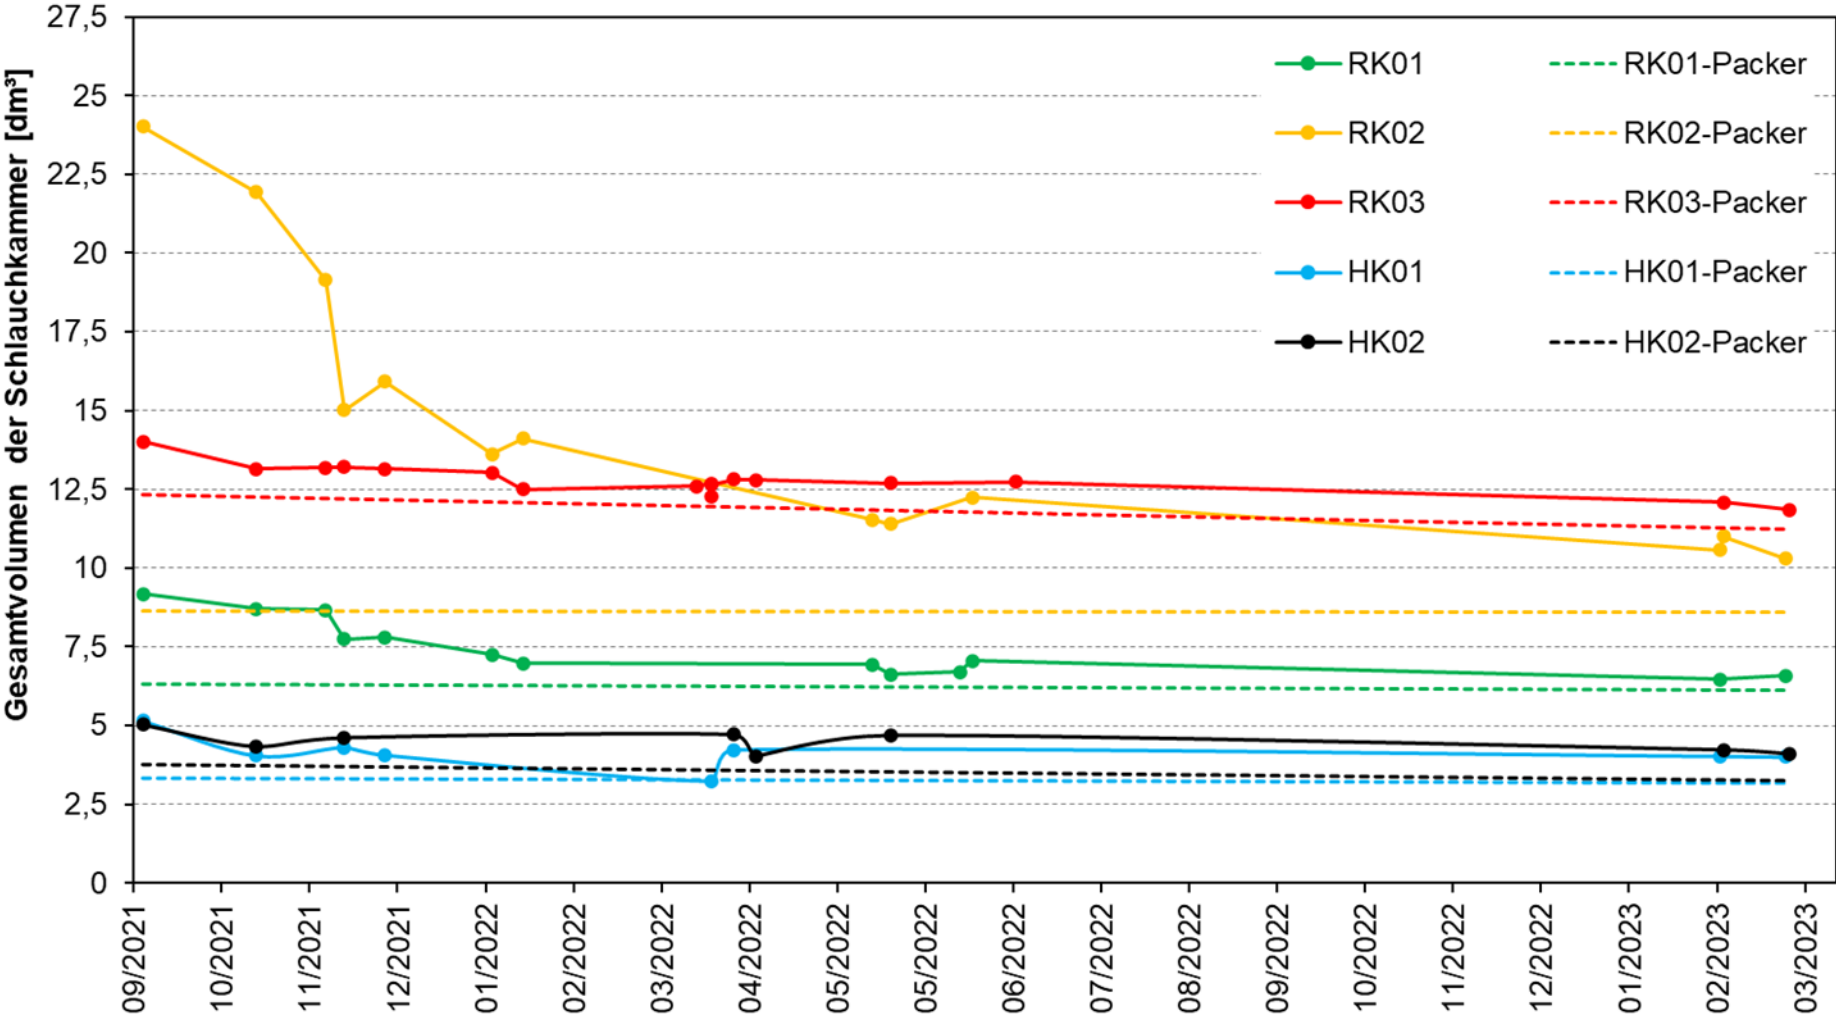
Anlage 9 Verlauf der gemessenen Schlauchkammervolumen (inkl. Rohrleitung)

In der Anlage 9 sind die Verläufe der Volumina der Schlauchkammersysteme und die mittleren Verläufe der dazugehörigen Packerschlauchsysteme gegenübergestellt.

Dabei ist auffällig, dass das Volumen der Schlauchkammersysteme immer größer als das Volumen des darin integrierten Packerschlauchsystems ist. Die Ursache ist der Abstrom des Prüffluids aus den Schlauchkammern während der Druckbeaufschlagung. Da dieser Test während der Beaufschlagungsphase erfolgte und damit 1 Minute bei RK01 bzw. 3 Minuten bei RK03 andauerte, führte der zwischenzeitliche Abstrom in den angrenzenden Porenraum rechnerisch zu einem scheinbar größeren Volumen des Schlauchkammersystems.

Die zeitabhängige Änderung der Differenz zwischen den zeitabhängigen Volumen des Schlauchkammersystems und des Packerschlauchsystems ist somit repräsentativ für den Abstrom des Prüffluids während der jeweiligen Druckbeaufschlagung.

Ganz offensichtlich nimmt die Differenz mit der Zeit ab. Dies lässt darauf schließen, dass der angrenzende Porenraum weniger Abstrom während der Beaufschlagung zulässt. Dieser Effekt ist mit Abstand in der mittleren Schlauchkammer RK02 am deutlichsten. Eine Erklärung ist dafür gegenwärtig nicht vorhanden.
